## **COMUNE DI CAMPORA (SA)**

*Lavori di sistemazione della recinzione per la prevenzione dei danni da fauna  
in località "Sant'Antonio" nel comune di Campora (SA)*

## ***RELAZIONE TECNICA***

Campora, Settembre 2024

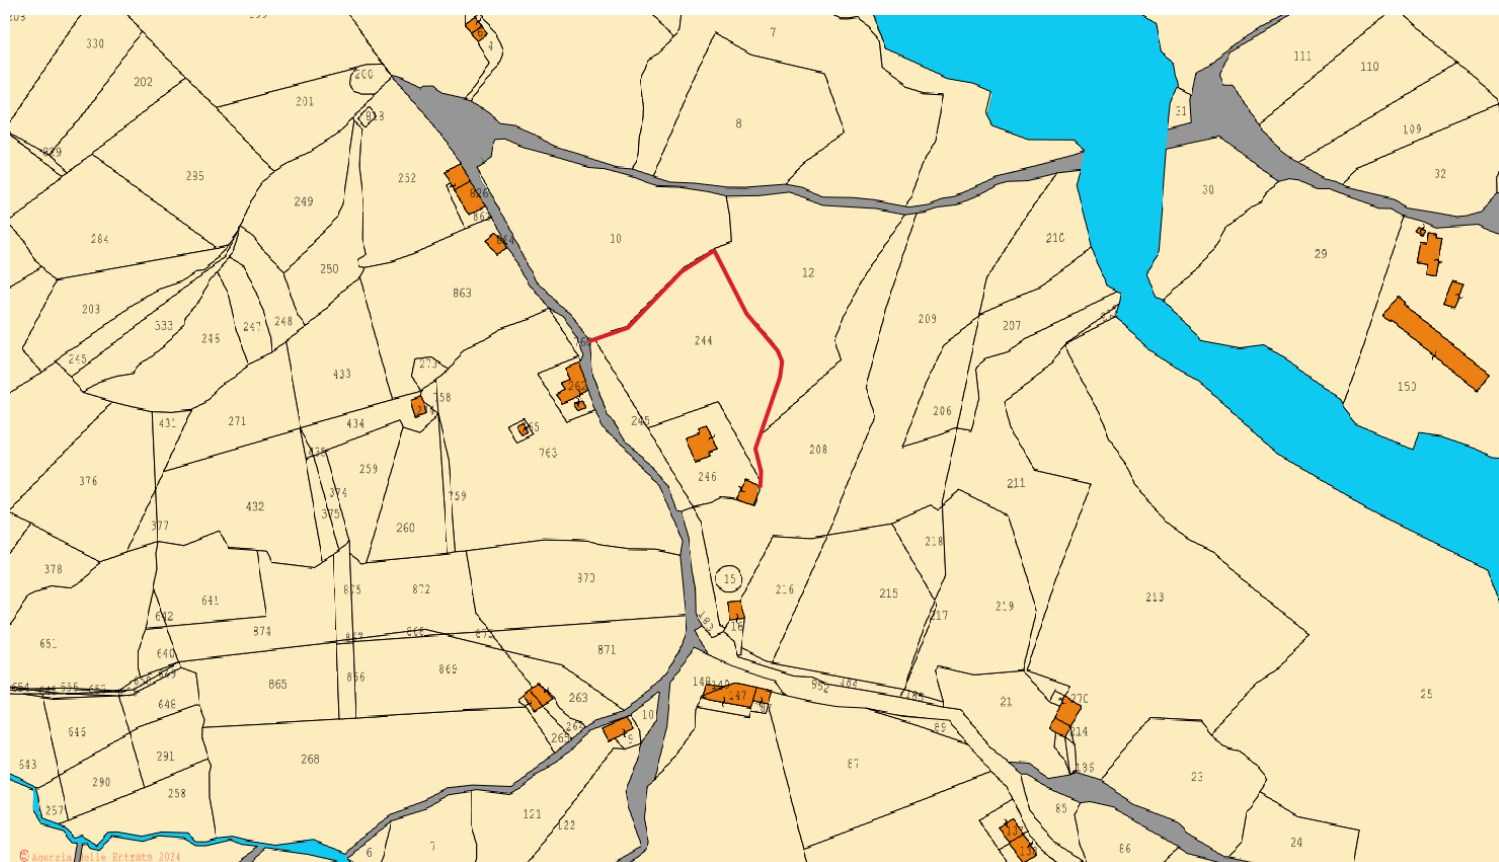
### PLANIMETRIA CATASTALE

Lavori di sistemazione delle recinzioni per la prevenzione dei danni da fauna in località “Isca” e in località “Sant’Antonio” nel comune di Campora (SA)

Scala 1:2.000

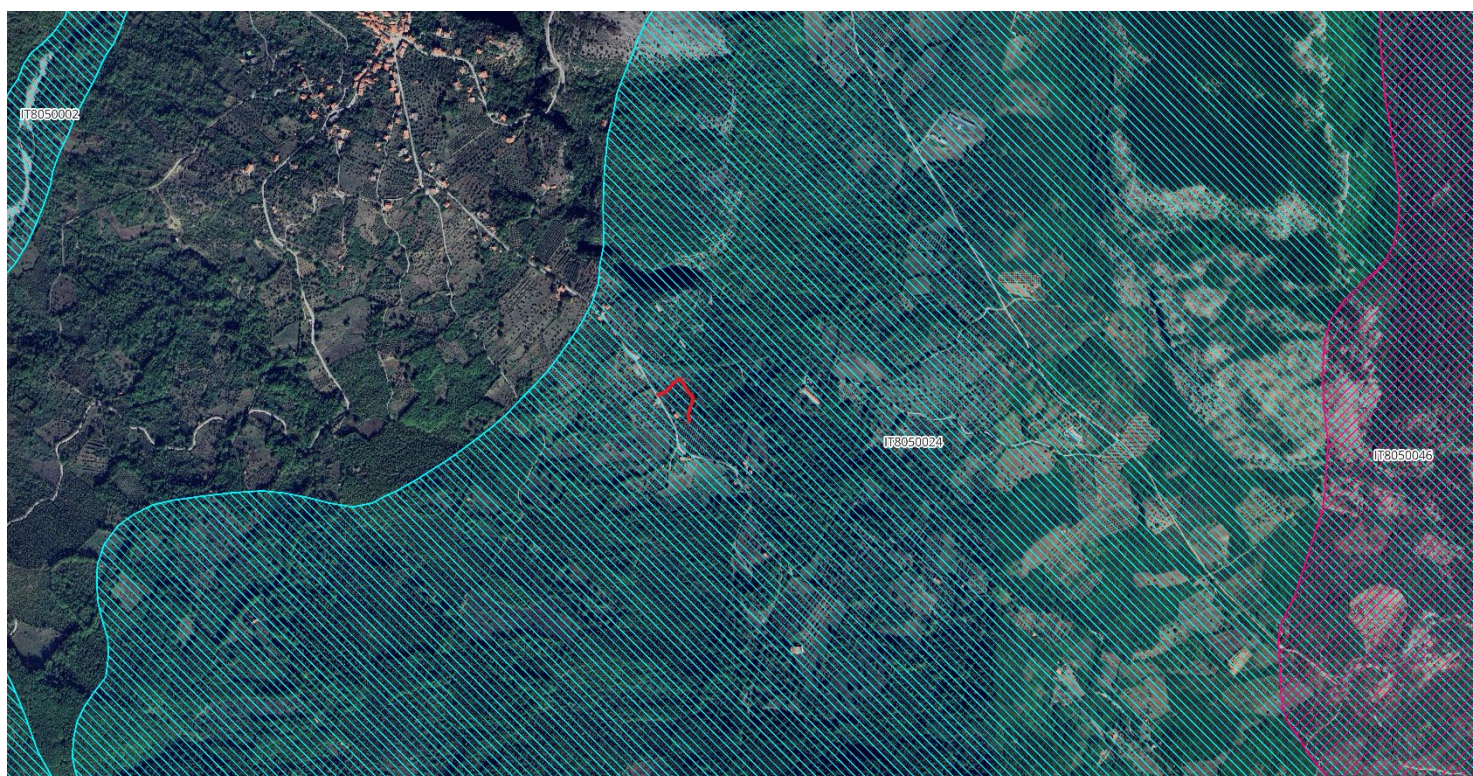
### ORTOFOTO CON LOCALIZZAZIONE AREE NATURA 2000

Scala 1:10.000

L'area d'intervento ricade interamente nella ZSC IT8050024 "*Monte Cervati, Centaurino e Montagne di Laurino*", quindi l'intervento necessita della **Valutazione di Incidenza Ambientale- screening**.

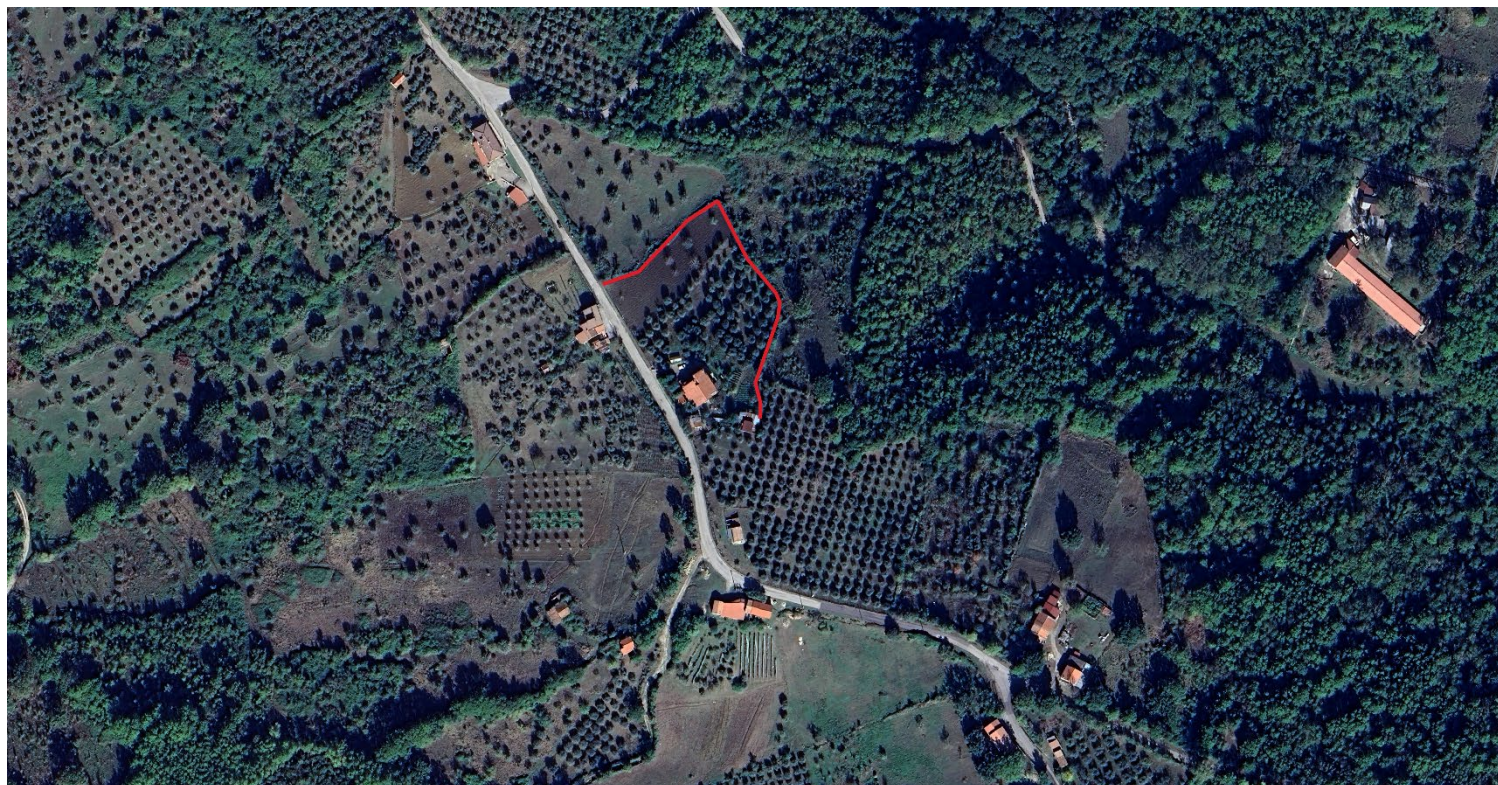
### ORTOFOTO AREE D'INTERVENTO

Scala 1:2.000

Lavori di sistemazione della recinzione per la prevenzione dei danni da fauna in località “Sant’Antonio” nel comune di Campora (SA)
